Universidade Federal da Bahia
Departamento de Engenharia Mecânica
ENG-320- Transportes Mecânicos
Prof. Roberto Sacramento

Estudo de caso de um transportador de correia (E-205) de uma planta industrial.

4.1-Problema: Desgaste excessivo da correia e defletores.

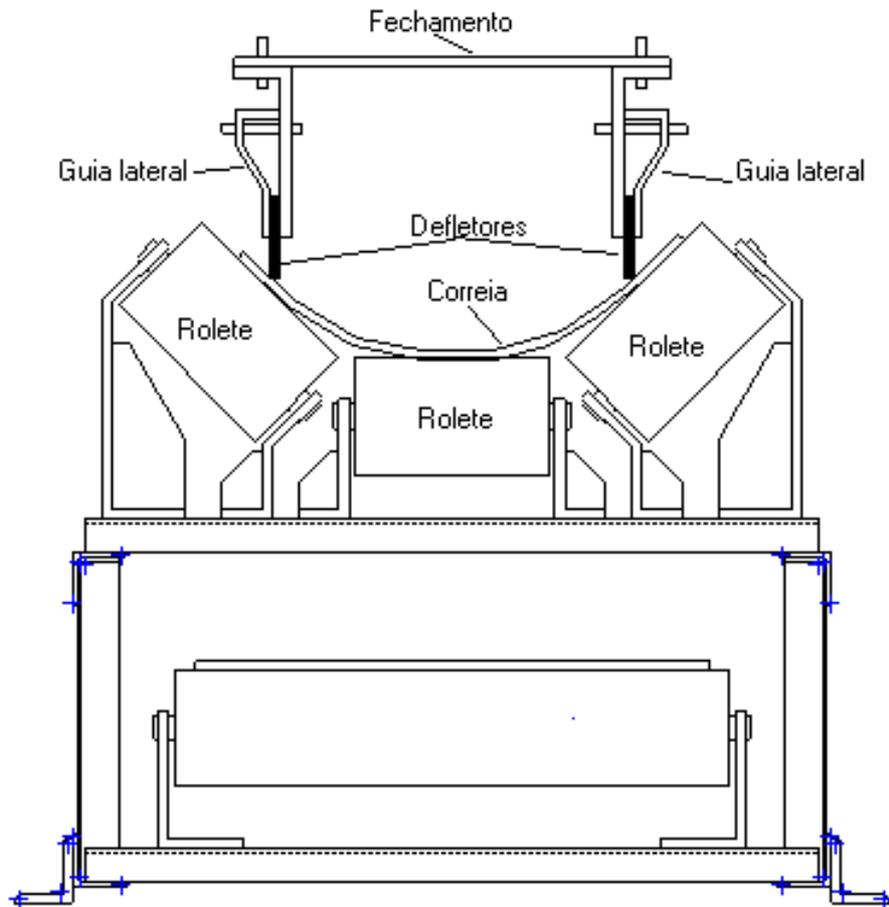
Figura 3 Corte esquemático dos defletores (especificações em anexo)

4.2-Hipótese: Desgaste da correia e defletor provocado pelo acúmulo de material na periferia do defletor.

Causa: Material entra no transportador quente e pastoso, por ser muito abrasivo, uma pequena parte dele se impregna nos defletores.

Efeito: Atrito excessivo entre correia e defletores causando desgaste.

- A troca da correia playlon 330 pela 220.
- Fixação e alinhamento dos rolos, que se encontram soltos ou desalinhados.
- Reposição dos rolos de carga que estão faltando.
- Substituir os defletores pelo especificado pelo ARCH.
